BODENSANIERUNGEN VON LAUFFLÄCHEN

VERSUCHSBERICHT

JONAS BÜRGI & MARTIN KNEUBÜHLER
AGROTECHNIKER HF 19 - 21
Betreuer: Josias Meili & Selina Hug

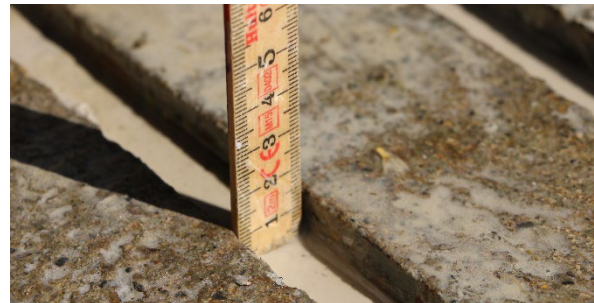
Abbildung 3; Messung der Rille (Quelle: Jonas Bürgi)

Das System DeepGrove wurde von Professor Karl Bürgi und Dr. Nigel Cook im Jahre 2003 entdeckt. Sie entwickelten das System basierend auf ihren eigenen Versuchen und Erfahrungen weiter. Es zeigte sich, dass umso breiter die Rillenabstände sind, die Tiere bis an die Rille heran rutschten. Durch diesen längeren Rutschweg nahm die Geschwindigkeit des Ausrutschers zu und führte dazu, dass sich einige Tiere schwerwiegend verletzten. Karl Bürgi sprach von Tieren, die aufgrund eines kleinen Ausrutschers eine Fraktur an den Beinen erlitten. Demnach verringerte Karl Bürgi und Dr. Nigel Cook den Abstand zwischen den Rillen auf etwa einen Schuhabstand. Sie waren von den Resultaten sofort überzeugt. Durch den Rillenabstand von 6.4 cm steht jederzeit eine Klaue auf der Rille, was dem Rind das nötige Vertrauen gibt und dafür sorgt, dass es sich sicher fühlt. Die Tiefe der Rille von 1 cm (siehe Abbildung 3) begründet Karl Bürgi so: "Durch die tiefen Rillen kann auch nach Antrocknen des Mistes, ein sicherer und rutschfester Untergrund garantiert werden, denn das Tier steht auf den Mist und drückt ihn in die tiefen Rillen hinein. Durch dies steht die Klaue jederzeit auf der scharfen Kante des DeepGrove Systems." (Bürgi, DeepGrove Befragung, 2020) Das System hebt sich laut den Entwicklern vor allem durch die Langlebigkeit von den anderen Bodenbearbeitungssystemen ab. Es wird von einer Lebenszeit von über 25 Jahren gesprochen.

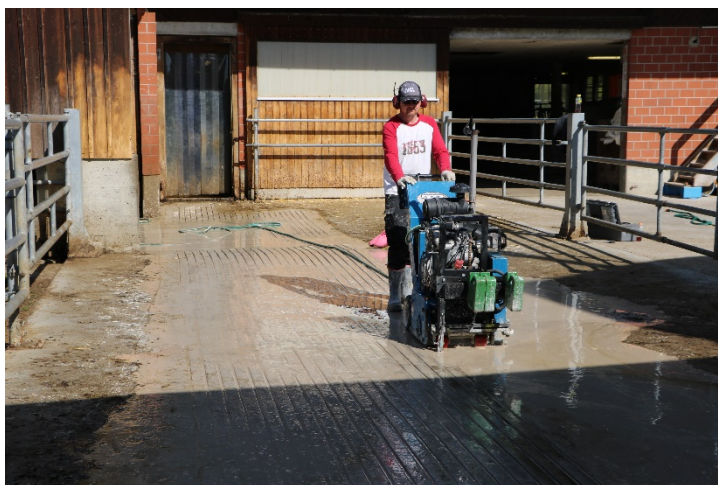
Das System wird mittels Betonfräse, wie in Abbildung 4 zu sehen ist in den harten Beton hineingefräst. Auch kann das System mittels einer Talouche direkt in den nassen beton hineingezogen werden. Einzig ist der Nachteil von letzterem genannten ist, dass die Kanten nicht so scharf werden, wie wenn sie hineingefräst werden. Dadurch entstehen ein hoher Klauenabrieb und eine leicht niedrigere Rutschfestigkeit. (Bürgi, DeepGrove Befragung, 2020)

Abbildung 4; TrakRite Fräsmaschine im Einsatz (Quelle: Jonas Bürgi)

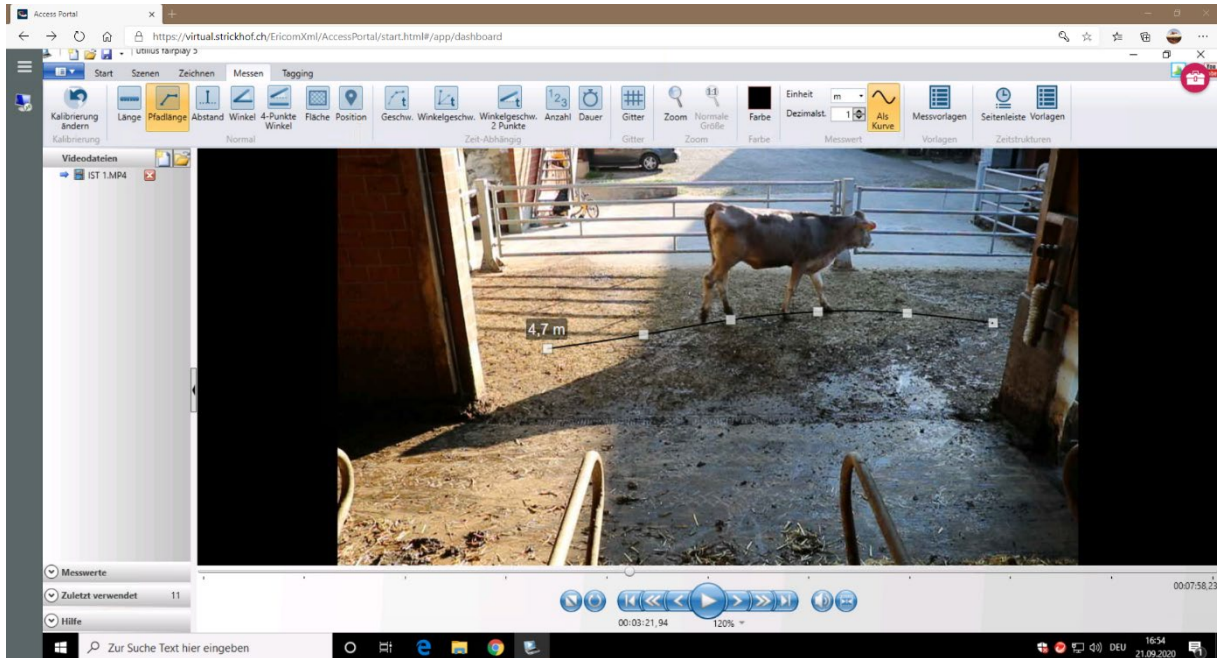
Abbildung 5; Screenshot der Utilus Software 5 während der Datenauswertung

Bei diesem Programm kann pro Schritt ein Markierungspunkt gesetzt werden. Gemessen wurde nach einem Anlaufschritt eines der beiden Hinterbeine vom einten Abstehen bis zum nächsten Aufstandspunkt. Alle hier beschriebenen Masse beziehen sich deshalb auf diese Länge. Anschliessend wird einem die Gesamtpfadlänge angezeigt, welche abschliessend durch Anzahl Schritte im Excel dividiert wurde.

Die Auswertungen der Schrittlängen wurden mit der Software Utilus fairplay 5 durchgeführt. Dies ist eine speziell für diesen Versuch konzipierte Software und musste über die virtuelle Arbeitsplattform des Strickhofs aufgerufen werden. Aufgrund dessen mussten auch die Video-dateien dort hochgeladen werden.
